Inbouw instructie spanrol: CT 870 K1, CT 873 K1, CT 975 K3 – Opel 1,4/ 1,6/ 1,8/ 2,0-16V

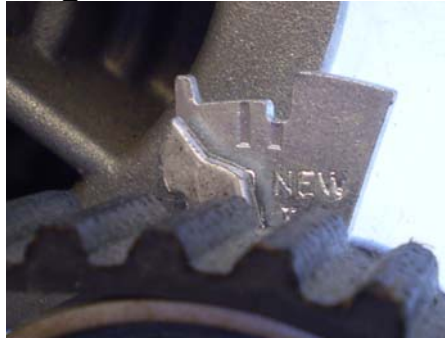
De wijzer (pointer) van de spanrol staat in de koude toestand niet op de markering en slaat na iedere arbeidsslag tegen de aanslag (geluid).

Positie van de wijzer (pointer) te laag

Om te spannen moet het stelexcentriek **tegen** de wijzers van de klok in (naar links) worden gedraaid. De aandrijfriem moet **2x** met **volledig** gespannen spanrol met de hand worden gedraaid. Pas **daarna** moet de spanning door het naar **rechtsdraaien** van het excentriek op de markering „new“ worden ingesteld.

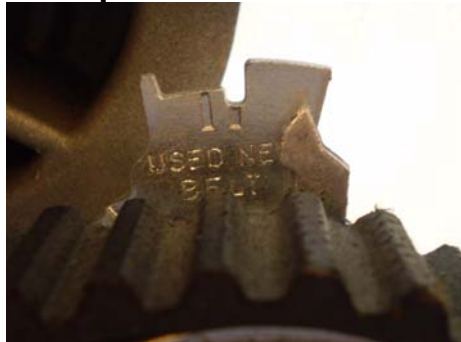
Positie aan rechterkant van de basisplaat

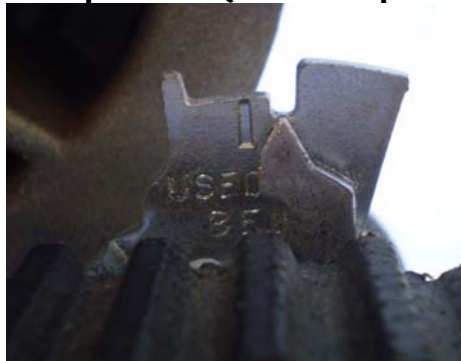
Eindpositie (Nieuwe positie)
