# Technical *Info*

**Inbouw instructie voor de spanrol uit CT 604K1, CT 684K1, CT 711K1, CT 840 K1/K2, CT 935 K1/K2, CT 940 K1/K2, CT 949 K1 voor diverse Renault-typen**

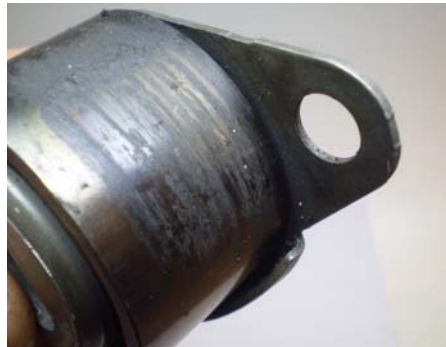
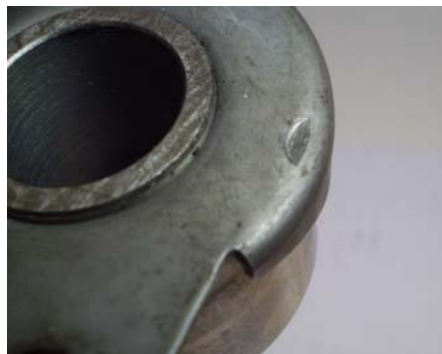
De spanrol blokkeert na een korte bedrijfsduur. De riem is op de rug verhit en de (om)keerrol loopt termische schade op.

Bij het inzetten van de spanrol is de rotatie-as er niet volgens voorschriften ingezet en/of de moer is niet voldoende aangetrokken. Onder belasting is de rol daardoor verdraaid en de mantel wordt door een verbogen borging aan de binnenkant geblokkeerd.

1. Let erop dat de spanrol op de juiste manier op de montageplek wordt geïnstalleerd (plaats het uitstekende deel in de uitsparing van de borging).
2. Voorts moet het voorgeschreven aanhaalmoment van 50 Nm absoluut aangehouden worden.
