Elektrische EGR-klep (Opel/Vauxhall)

Vastgeplakte/met cokes vervuilde plekken op de kleppen

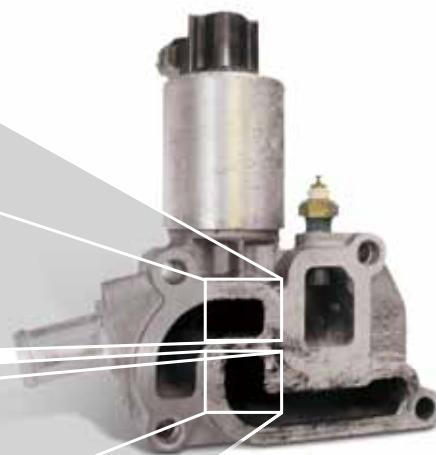
De ingebouwde elektrische EGR-kleppen zitten aan de klepschijf of -zetel door oliehoudende afzettingen vastgeplakt.

- De openingsdiameter van de EGR-klep is verkleind.
- De klep gaat niet helemaal open of dicht.

De oorzaken voor deze cokesvervuilingen liggen niet aan de EGR-klep.

Bij de hier genoemde EGR-kleppen zijn de meest voorkomende storingsorzaken afzettingen aan de klepschijf of klepzetel. De EGR-klep moet gecontroleerd en eventueel vervangen worden.

In veel gevallen kan een update van de besturingsapparaatsoftware de problemen van te veel vervuilingen door cokes verhelpen.

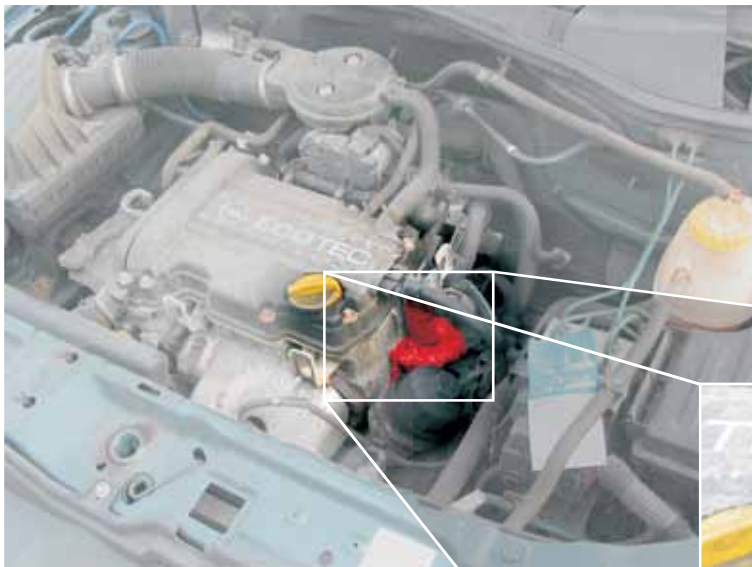
Elektrische EGR-klep in de Opel Corsa (geaccentueerd)
